Die Orgel der Nikolai Kirche in Kappeln

Hans-Peter Wengel

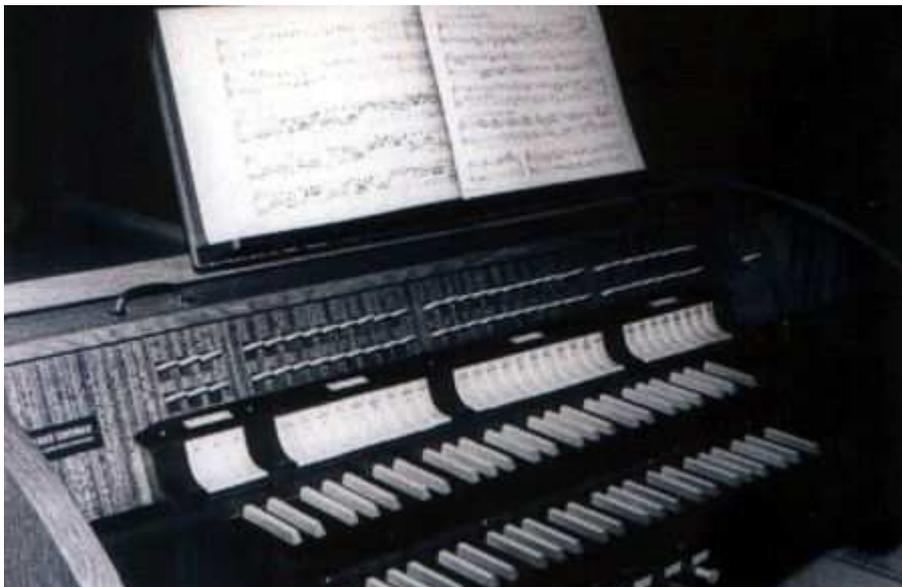
Der Spieltisch der Nikolai Kirche

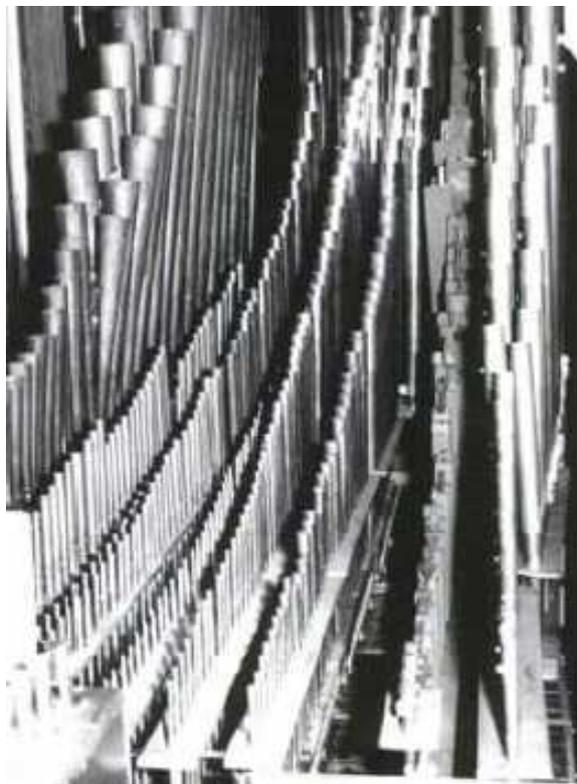
Ein Teil der Orgelpfeifen
